*« Sous-estimation de la gravité des défaillances des sondes anémométriques équipant l'aéronef AIRBUS A330 »*

## Défaillance\* des sondes Pitot Thalès AA :

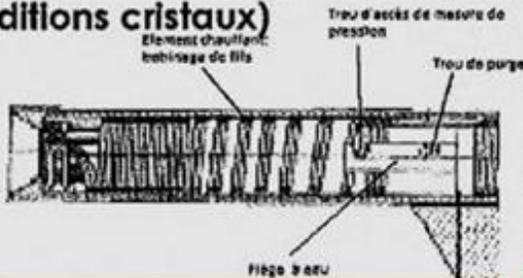
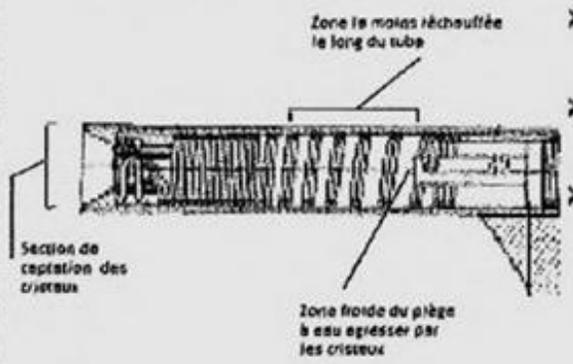
**Processus d'obstruction temporaire de la sonde**

La sonde Pitot Thalès AA a un défaut de conception au niveau du piège à eau ce qui la rend sensible aux cristaux de glace.

La zone interne du tube la plus froide est le sommet du piège à eau, car très difficile à réchauffer et agressée directement par les cristaux.

A partir de certaines conditions évoquées ci-dessus, les cristaux commencent à accrocher sur cette partie qui sera le départ d'une accréation alimentée en cristaux.

Cette accréation progresse alimentée par un mélange d'eau, de cristaux fondus et par les nouveaux cristaux. Par transfert d'énergie les cristaux arrivent à refroidir rapidement l'ensemble de l'accréation qui va croître jusqu'à la paroi interne du tube sur la zone la moins réchauffée (moins de spires). On arrive alors à l'obturation du tube interne et on mesure alors  $P_s$  via les trous d'accès (purge, piège à eau)

Ce défaut a été corrigé avec la sonde Pitot Thalès de type BA

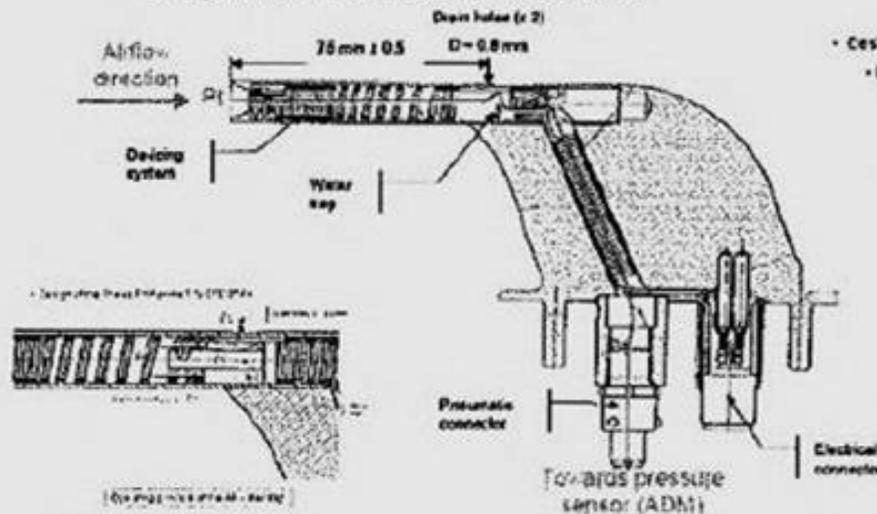
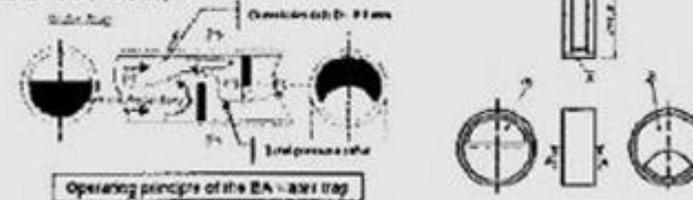
#### • Design of the Thales Pitot probe P/N C16193BA

- Modification du design du piège à eau
- Optimisation multi-porteur (A320, A330) du positionnement angulaire des trous de purge

• The position of the water trap in the C16193BA is an improvement over the AA and BA probes. The BA probe is a multi-port probe.
