Rapport d'étape

Accident survenu le **1^{er} juin 2009**
à l'**Airbus A330-203**
immatriculé **F-GZCP**
exploité par **Air France**
vol **AF 447 Rio de Janeiro - Paris**

BEA

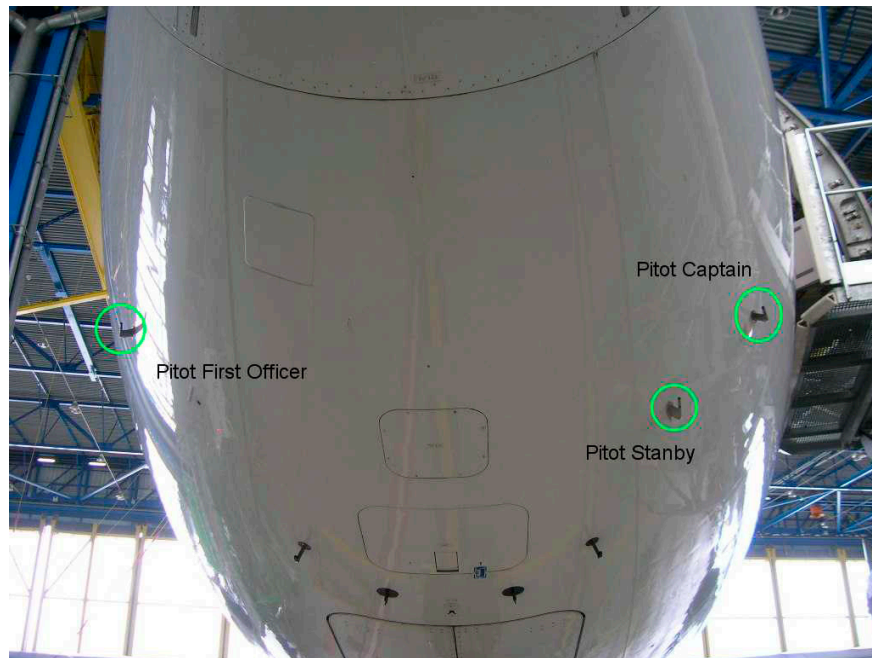
Position des sondes Pitot sur l'Airbus A330

Les Airbus A330 possèdent trois sondes Pitot (voir ci-après) et six prises de pression statique. Ces sondes sont équipées de drains permettant l'évacuation d'eau et d'un système électrique de réchauffage destiné à éviter leur givrage.

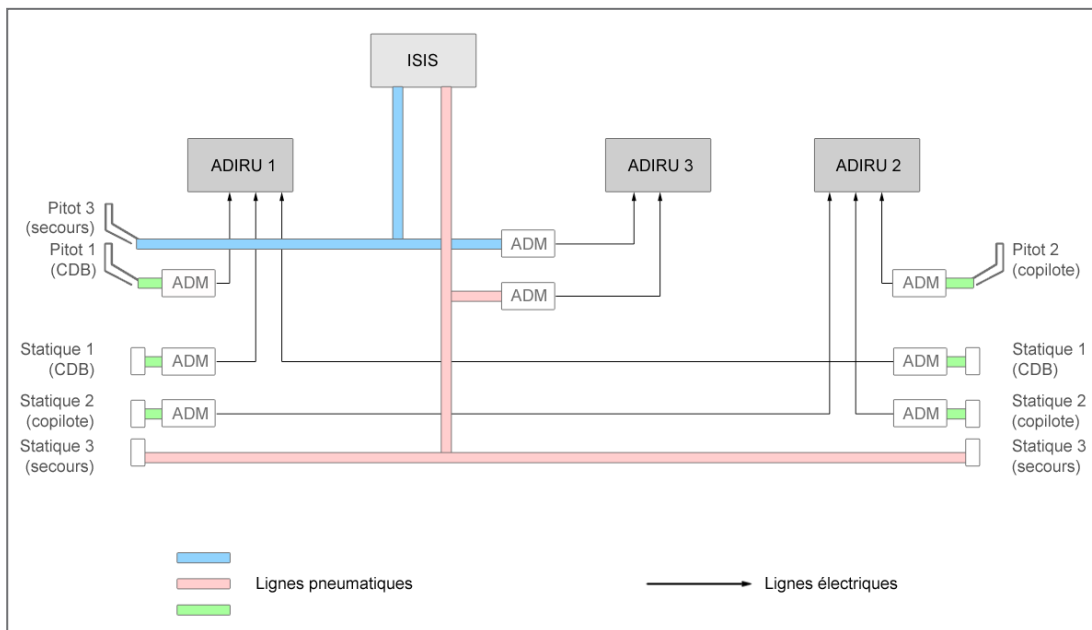
Les ADR utilisent les valeurs des pressions mesurées pour calculer la CAS et le Mach. Le schéma suivant décrit de manière simplifiée l'architecture globale de la chaîne anémométrique :

Il y a donc trois chaînes d'élaboration de l'information de vitesse qui fonctionnent indépendamment. Les sondes dites « commandant de bord » alimentent l'ADR 1, les sondes dites « copilote », l'ADR 2 et les sondes dites « de secours », l'ADR 3.

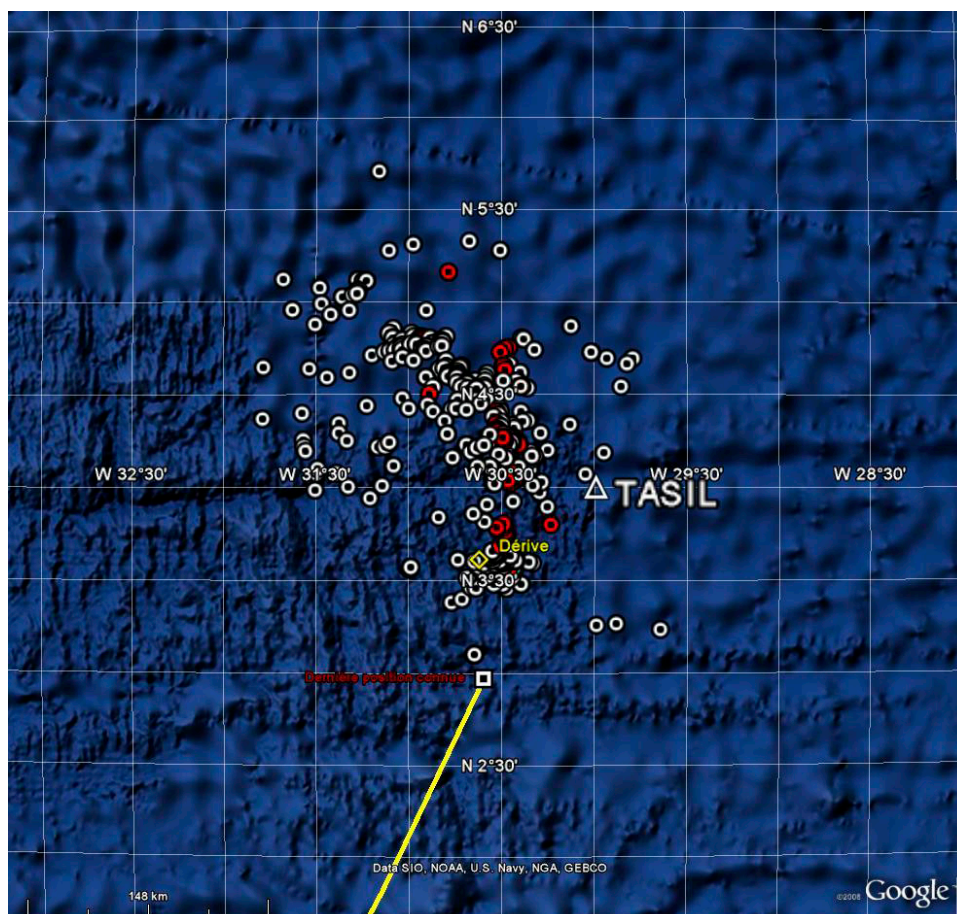
Lorsque l'information est disponible, la position, la date et l'heure de leur récupération sont renseignées. La carte ci-dessous montre l'ensemble des corps et débris ainsi géo-référencés. Les corps sont représentés par un rond rouge et les débris par un rond blanc. La dérive (empennage vertical), retrouvée le 7 juin, est représentée par un losange jaune.

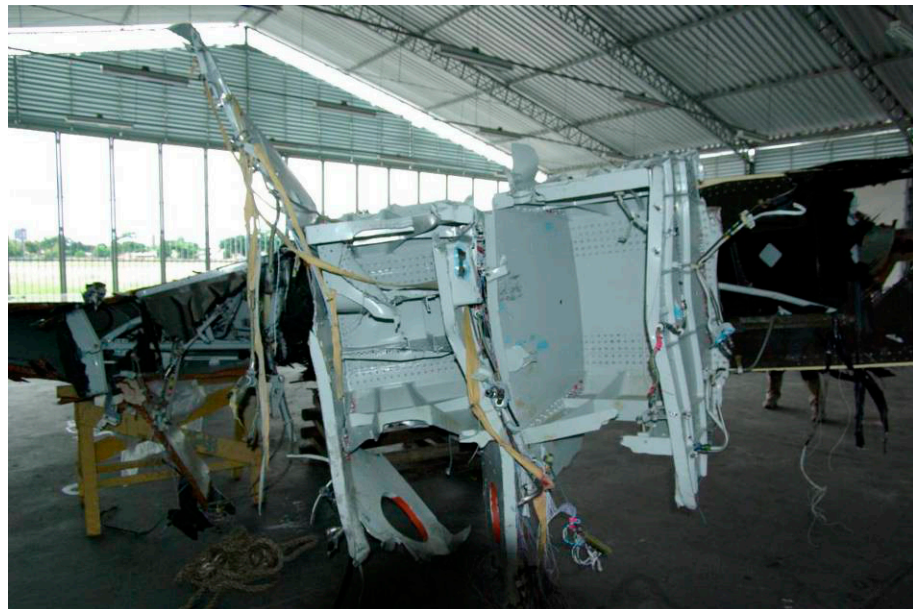
La dérive a été endommagée pendant sa récupération et son transport mais les photos disponibles permettent d'identifier les dommages qui ne résultent pas de l'accident. Les attaches du milieu et de l'arrière avec les fragments de cadres de fuselage associés sont présentes en pied de dérive. Les déformations des cadres montrent qu'ils se sont rompus dans un mouvement vers l'avant avec une légère composante en torsion vers la gauche.

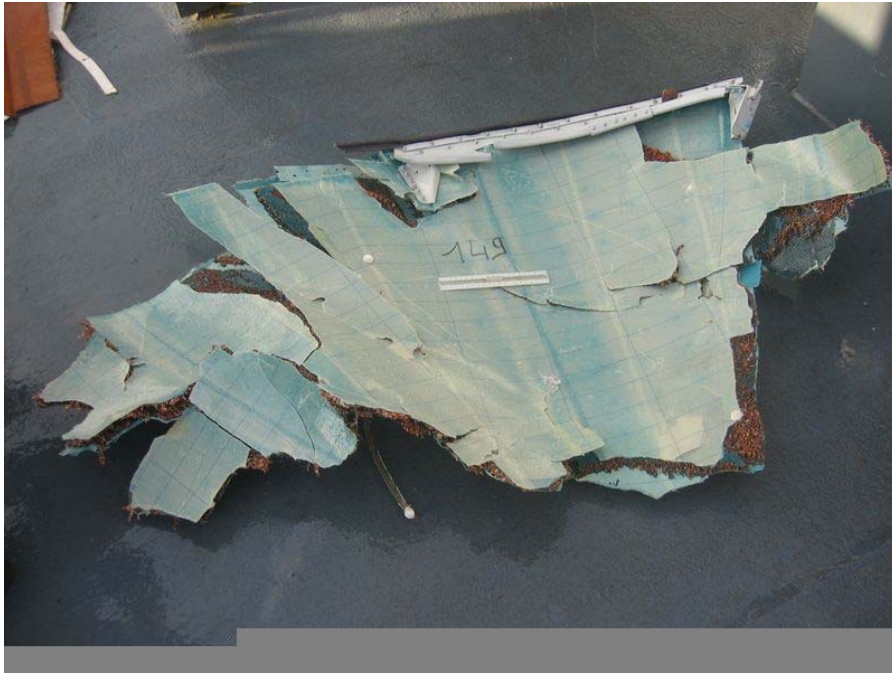
Une partie de radôme, représentant environ un cinquième de sa circonférence dans sa partie supérieure, a été retrouvée.

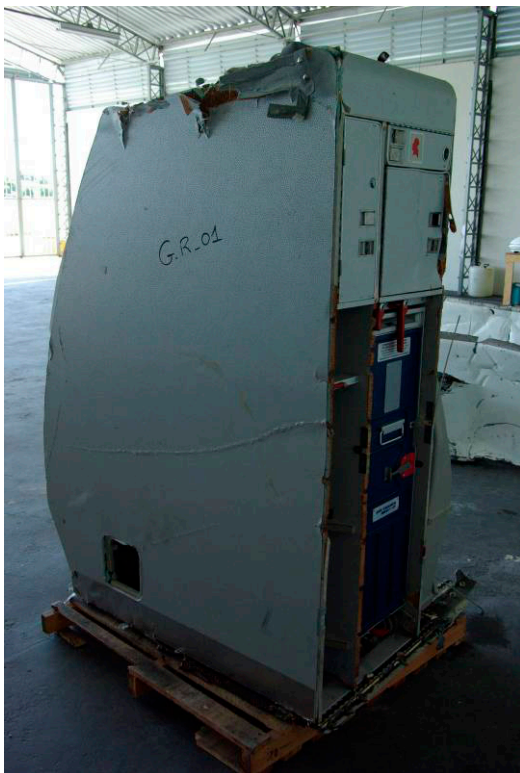
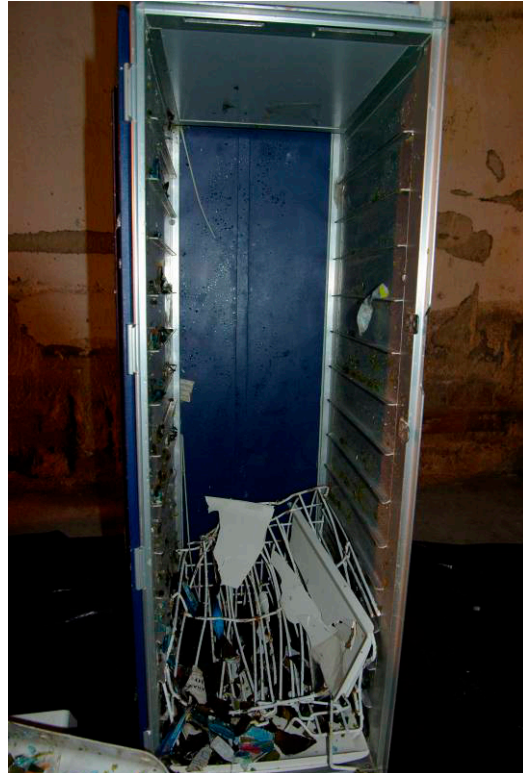
L'office, identifié G2 situé au niveau de la porte 2 droite, est peu déformé. Des paniers et clayettes sont comprimés dans la partie inférieure des deux caissons à roulettes.

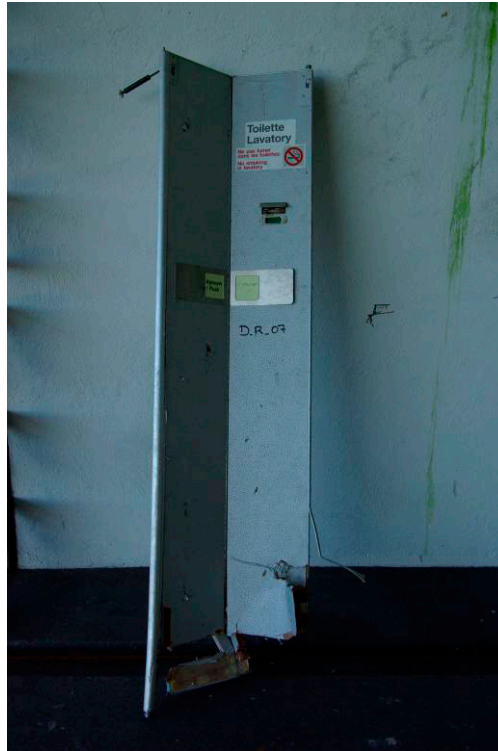
Les déformations observées sur les renforts verticaux métalliques d'une porte de toilettes témoignent d'efforts de compression importants.

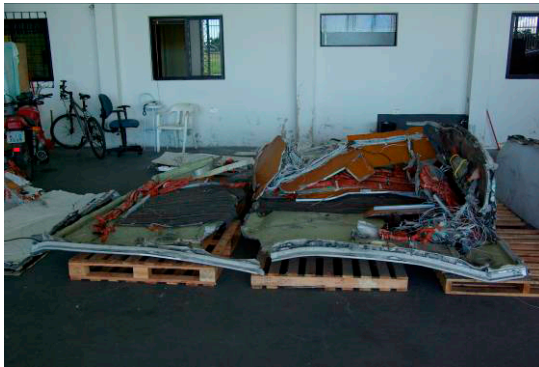
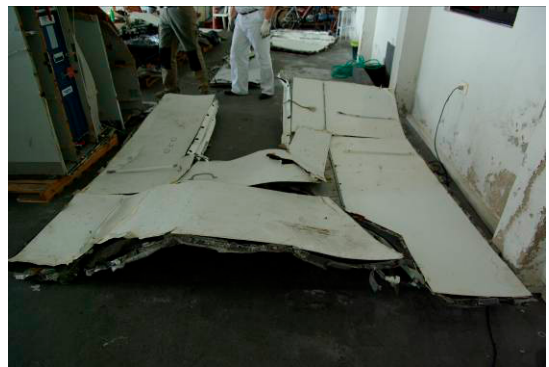
Les fragments de parois du module de repos PNC sont froissés et ceux du plafond sont déformés vers le bas. Le plancher est bombé sous l'effet d'une forte pression du bas vers le haut. Les équerres de liaison entre le plancher et les parois sont fléchies vers l'arrière.

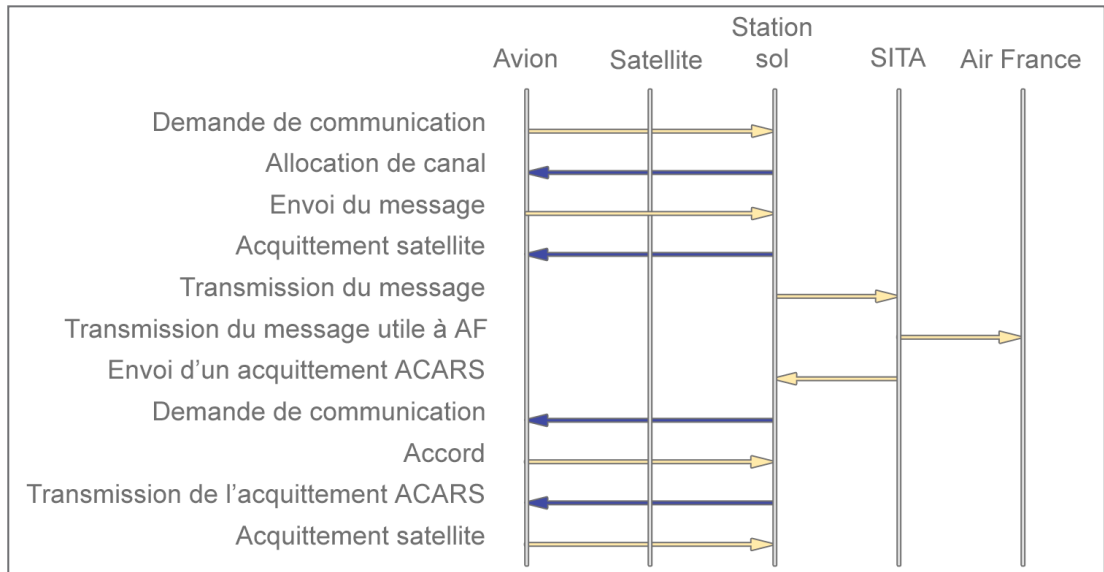
Lorsqu'un message est envoyé par l'avion, la séquence est la suivante :

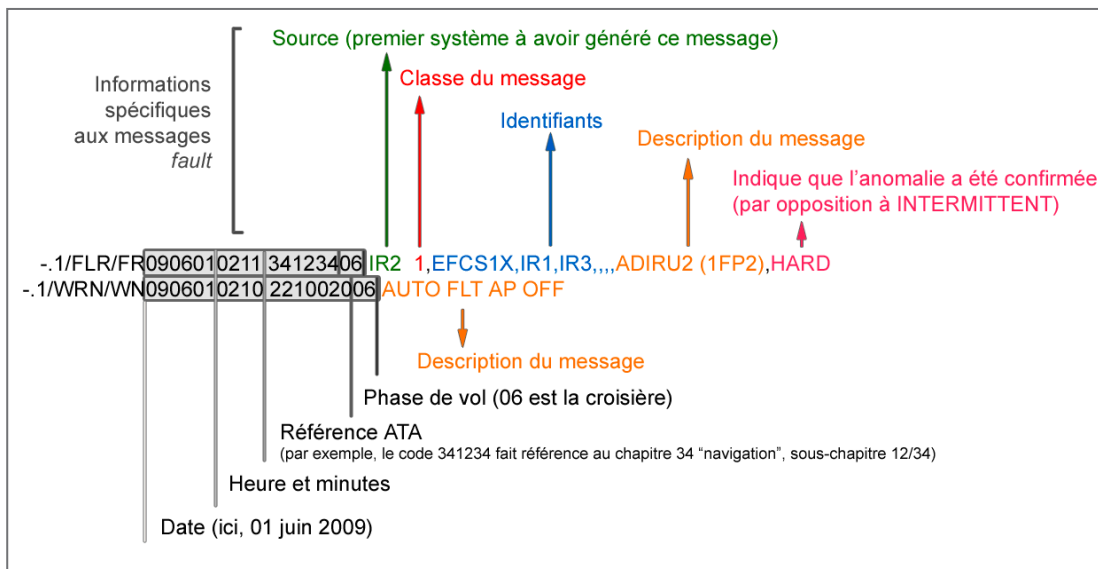
Les informations contenues dans un message sont différentes selon le type de message. Certaines sont néanmoins communes :

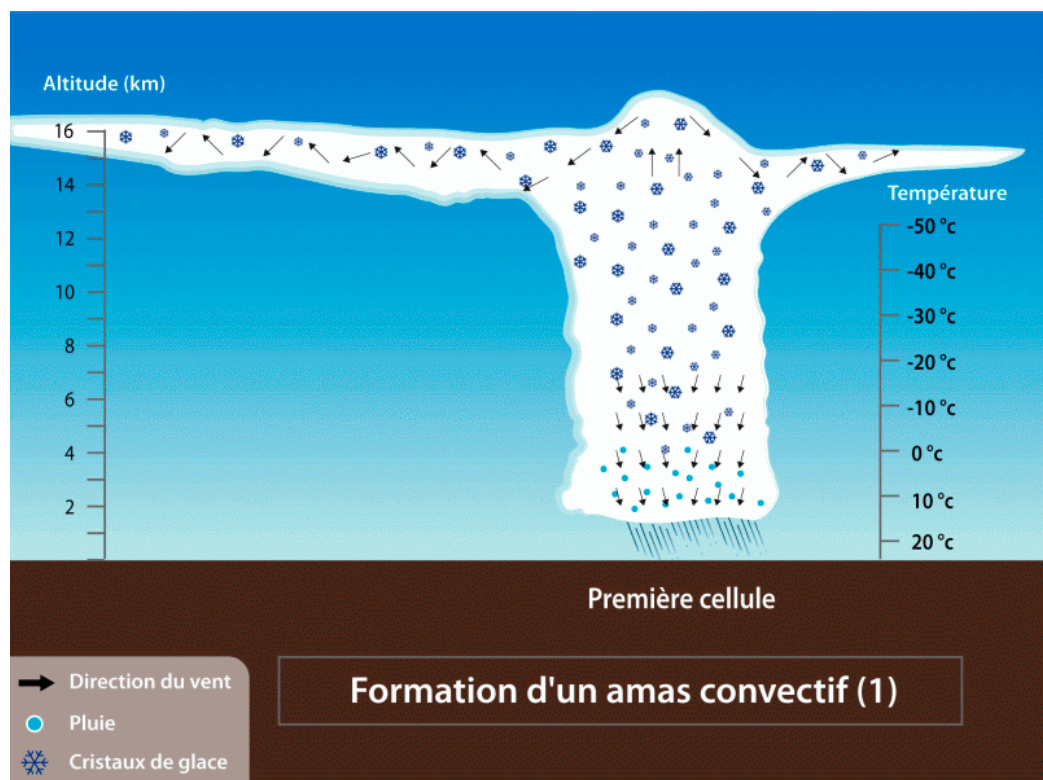
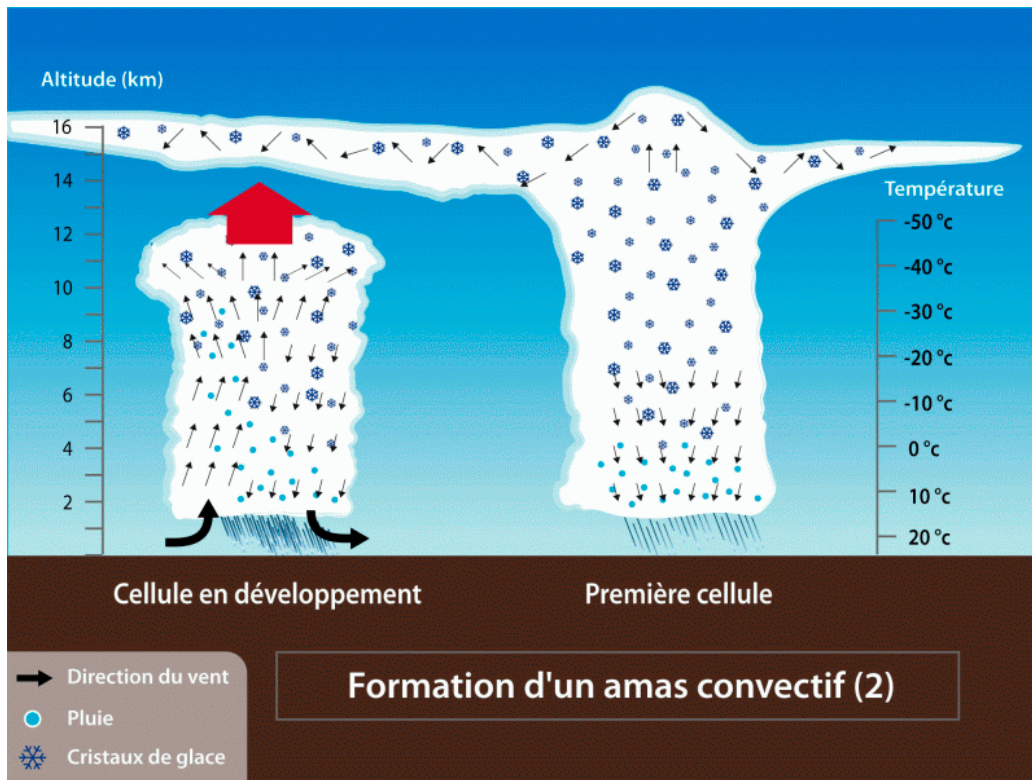
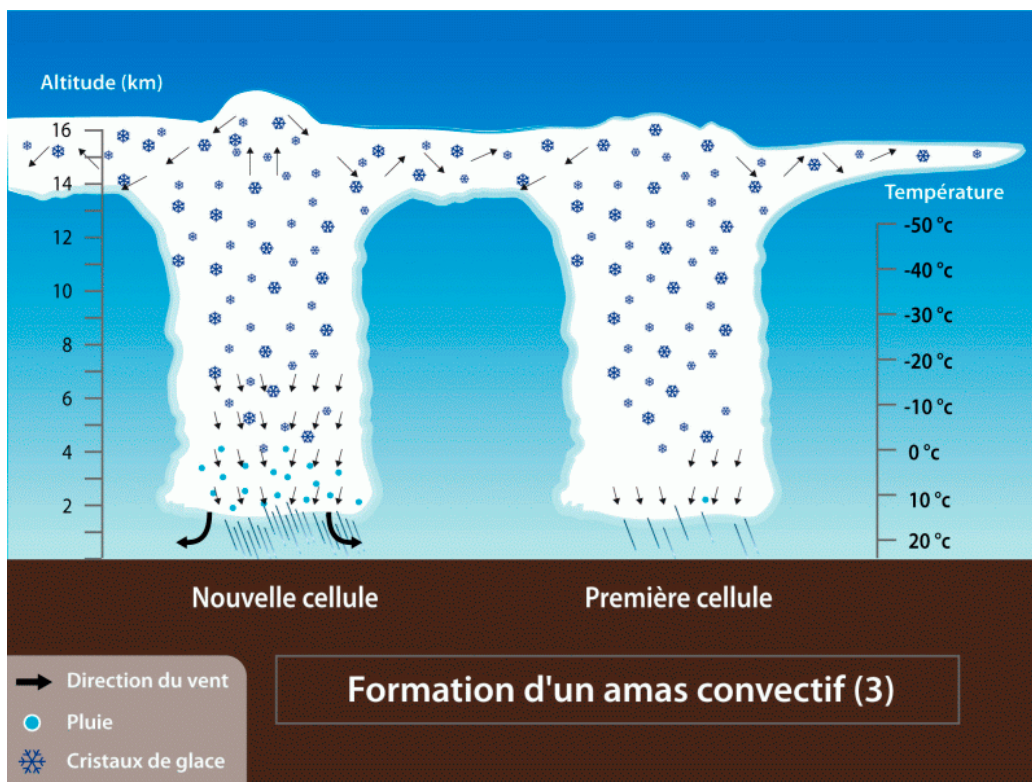
Figure 7 : schéma conceptuel de la formation d'un amas orageux (convectif)

Les cumulonimbus peuvent s'agréger pour former des amas orageux ou amas convectifs. Le schéma conceptuel ci-après illustre ce type de situation.

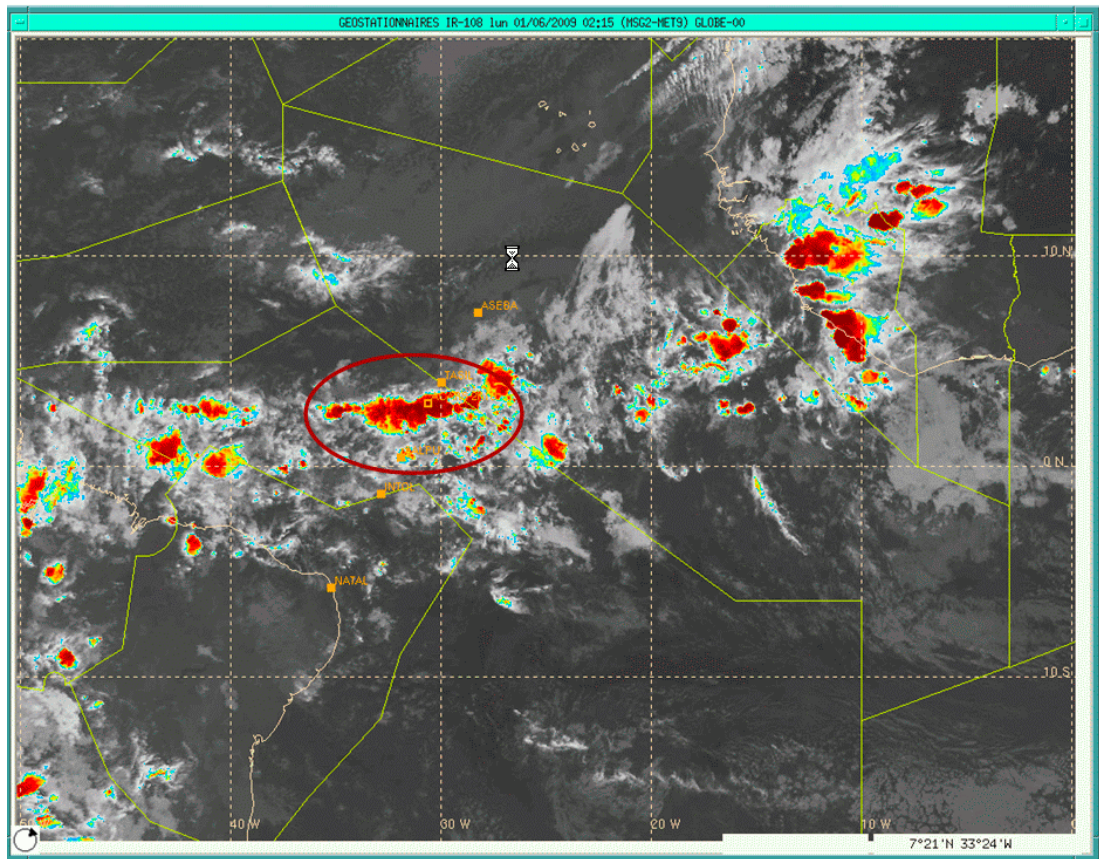
Figure 8 : image Météosat 9, canal infrarouge 10,8 μ , réalisée le 1^{er} juin à 2 h 07, avec, en couleur, les températures de sommet de nuage plus froides que -40°C .

L'amas convectif situé sur la trajectoire prévue du vol AF447 est signalé par un ovale sur la figure 8. Compte tenu du système de datation des images Météosat, cette observation intervient à 02h07, soit environ trois minutes avant la dernière position FMS communiquée par ACARS par le vol AF447 à 2 h 10 et environ sept minutes avant le dernier message ACARS. Aucune image Météosat 9 ne coïncide avec l'heure de ce dernier message : les observations infrarouges Météosat les plus proches ont eu lieu environ 7 minutes avant et après le dernier message du vol AF447.
