*« Sous-estimation de la gravité des défaillances des sondes anémométriques équipant l'aéronef AIRBUS A330 »*

## Défaillance\* des sondes Pitot Thalès AA :

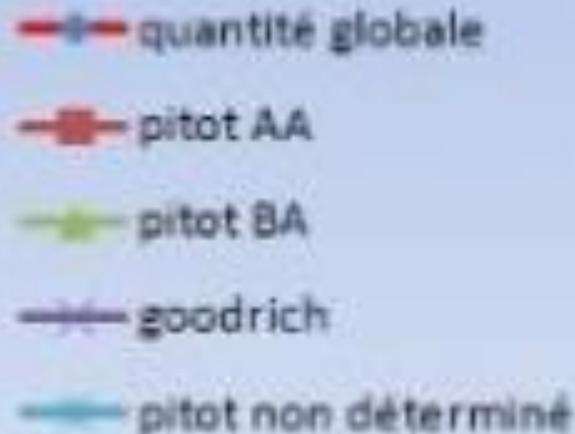
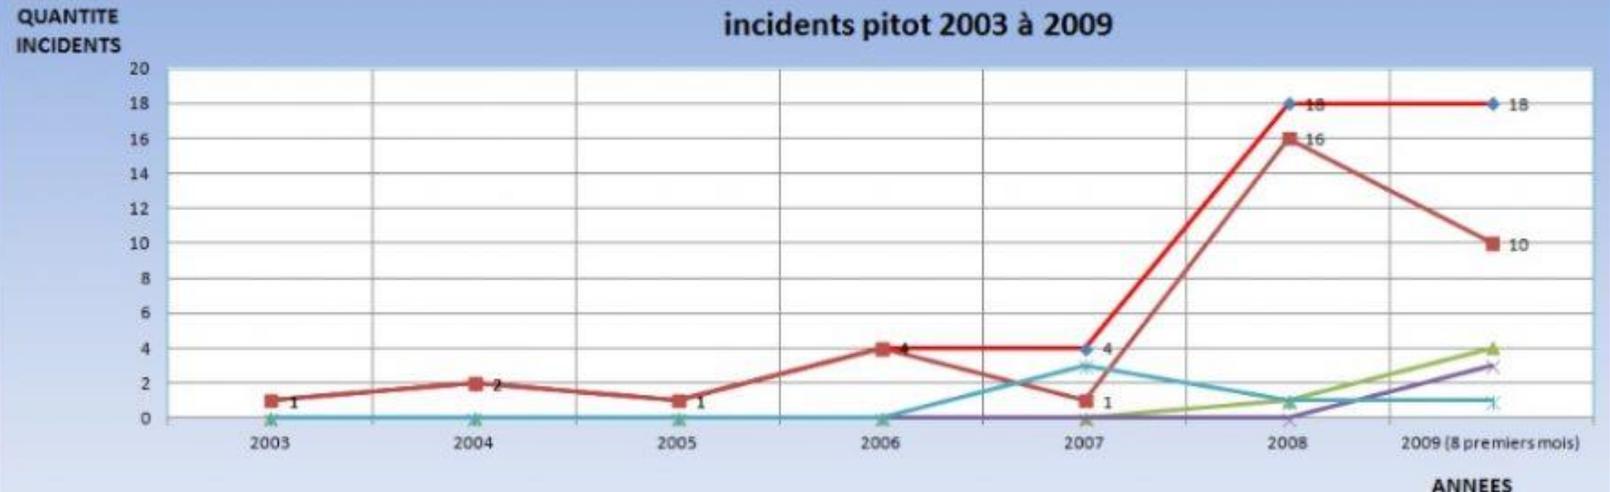
*Commentaire d'experts : Les événements de givrage des sondes anémométriques antérieurs à l'accident du vol AF 447, ont été identifiés à partir de novembre 2003. Les sondes C 16195 AA étaient en service depuis deux ans. Ces événements ont eu une fréquence très basse, de 1 à 2 par an. Les occurrences reportées ont progressivement augmenté, 3 en 2006, 4 en 2007 puis 17 en 2008.*

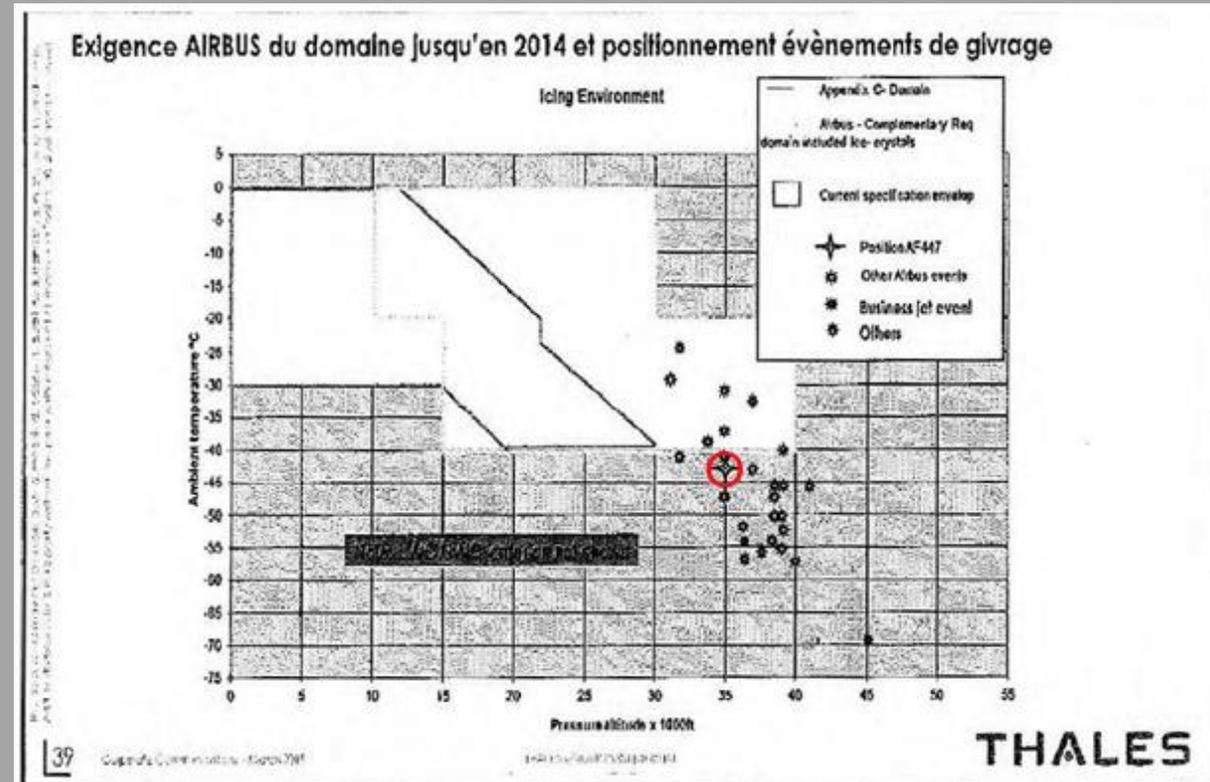
L'enveloppe de certification des sondes Pitot ne couvre pas tout le domaine de vol de l'A330.

Le vol AF 447 était en dehors de cette enveloppe. Les pilotes n'en étaient pas informés.
